HISTORIA EKSPLOATACJI WĘGLA KAMIENNEGO NA POLU „PIAST” W NOWEJ RUDZIE NA DOLNYM ŚLĄSKU Z UWZGLĘDNIENIEM ZJAWISKA WYRZUTÓW GAZÓW I SKAŁ

THE HAZARD OF GAS AND ROCK OUTBURSTS IN THE OLD MINE RUBEN (“PIAST” – NOWA RUDA)

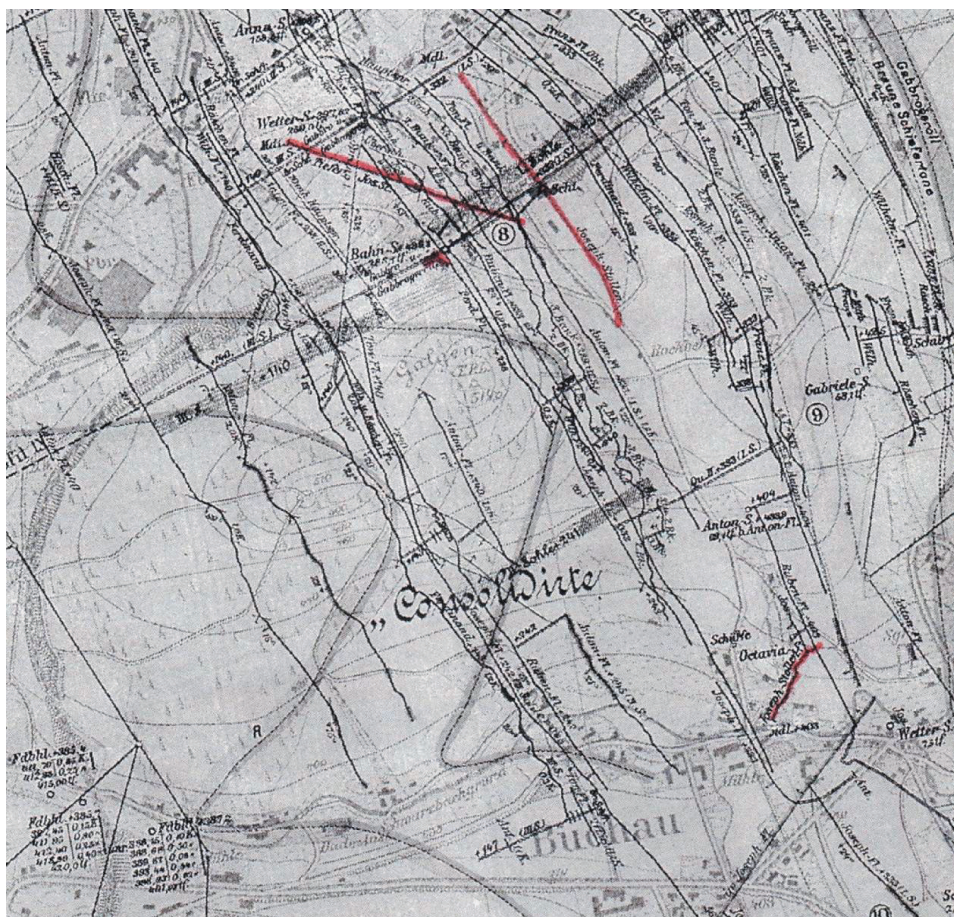
Ryc. 2. Fragment mapy wyrobisk kopalni „Ruben” z 1912 roku z zaznaczeniem przebiegiem dwóch sztolni „Joseph” i sztolni dziedzicznej „Tiefer Joseph” (skan w Arch. Muz. Górn. Węgl. w Nowej Rudzie)
